COMUNE di VEZZA D'OGGIO
PROVINCIA DI BRESCIA

Piano Attuativo in Variante al PdR relativo all'Ambito 40

Via Stella - Via Piano
Foglio 38 - Particelle 65-278-279-280-318-319

DICHIARAZIONE DI CONGRUENZA DELLE ATTIVITÀ CON I CONTENUTI
DELLO STUDIO GEOLOGICO DI SUPPORTO ALLA PIANIFICAZIONE
URBANISTICA

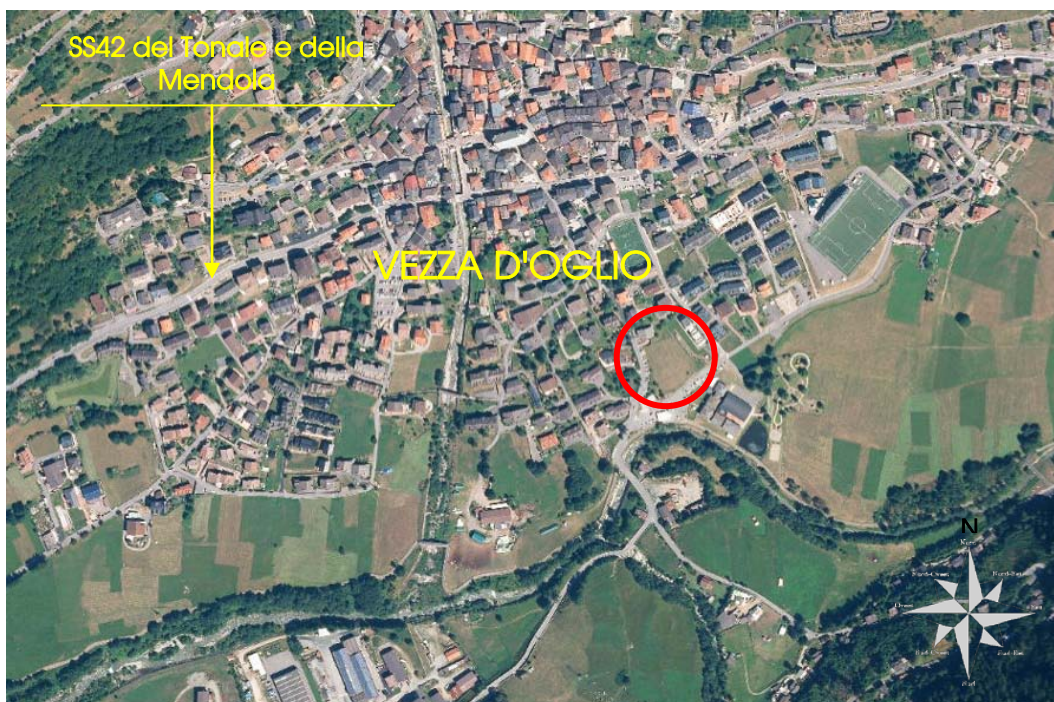
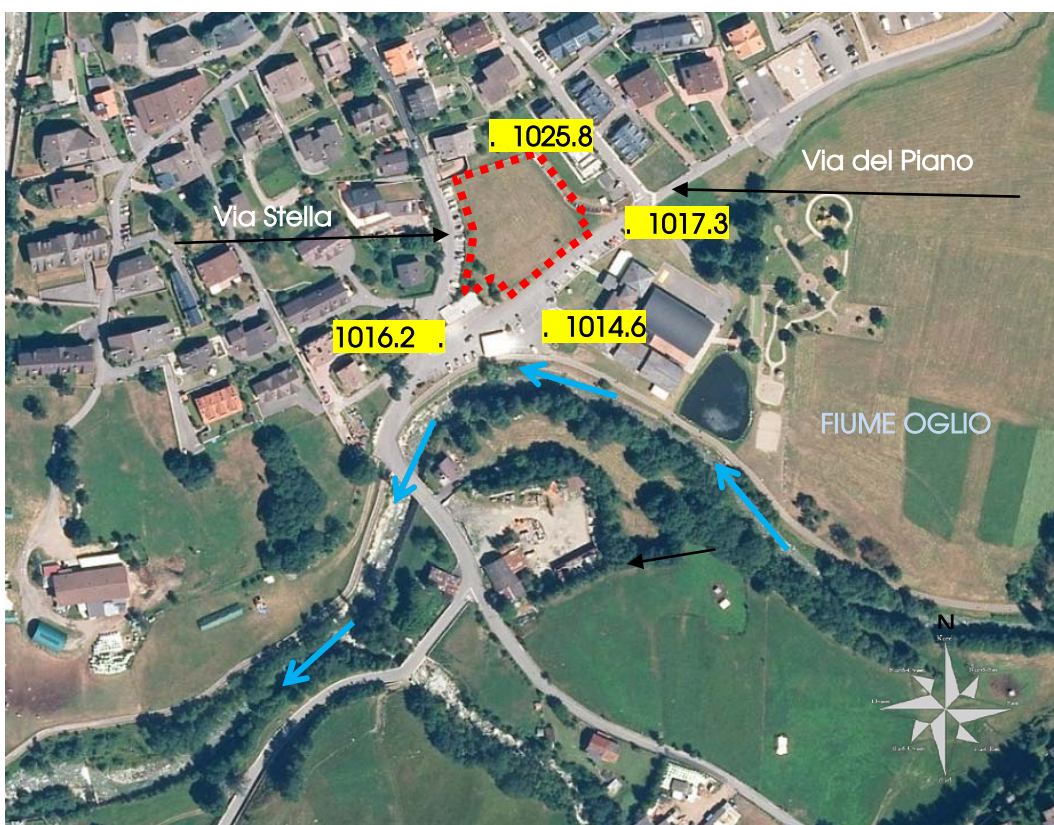
Come illustrato nelle fotoaeree sopra riportate, gli ambiti comprendono i territori delimitati da Via Stella (ad W), Via del Piano (a sud) ed il margine dell'attuale abitato, sviluppandosi lungo il tratto di versante che immerge a sud fra quota 1025.8 e 1014.8 m s.l.m..
